## Mit dem Kabelmesswagen Centrix eine akute Notfallsituation erfolgreich abgewehrt TE-Messung vereitelt Millionenschaden in Raffinerie

Koopmann Energie- und Elektrotechnik ist ein auf Notfälle spezialisiertes Service-Unternehmen für Energieversorger. Als solches wurde es zu einem Notfall in einer Erdölraffinerie gerufen. Der Ausfall von einem Mittelspannungskabel führte zum Abschalten eines Leistungsschalters. Die Pumpen zum Transport des Erdöls standen still. Damit fiel die Produktion aus und es bahnte sich ein Millionenschaden an. Es folgte eine dramatische Suche nach dem Fehler.

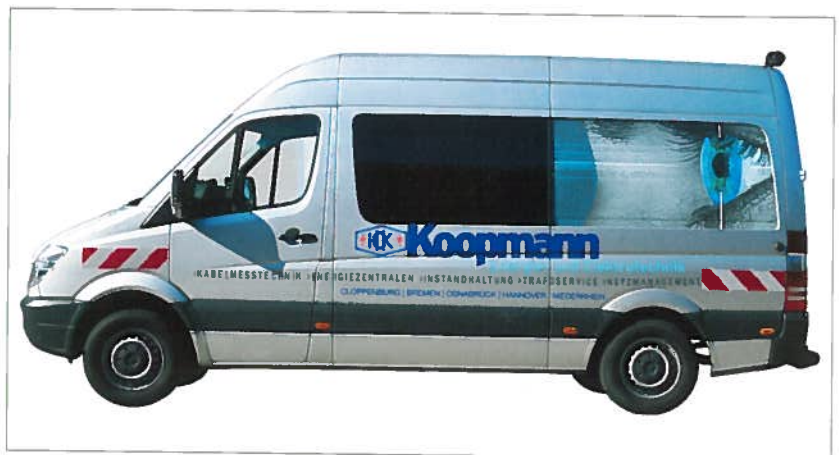
Bild 1: Das Kabelmesswagen-System SebaKMT Centrix TE 1 80 TE von Megger

Wer als Netzbetreiber Verantwortung für die Versorgungssicherheit trägt, will in der Regel ein Kabelmesswagensystem (Bild 1), das ideal auf seine Netzinfrastruktur zugeschnitten ist. Oft stellt sich aber vor der Anschaffung die Frage, ob das System ausschließlich zur Ortung von akuten Störfällen eingesetzt werden soll, oder ob es nicht besser im Rahmen der zustandsorientierten Instandhaltung auch über effiziente Diagnoseanlagen verfügen soll, damit der Fehler im Kabel erst gar nicht entstehen kann.

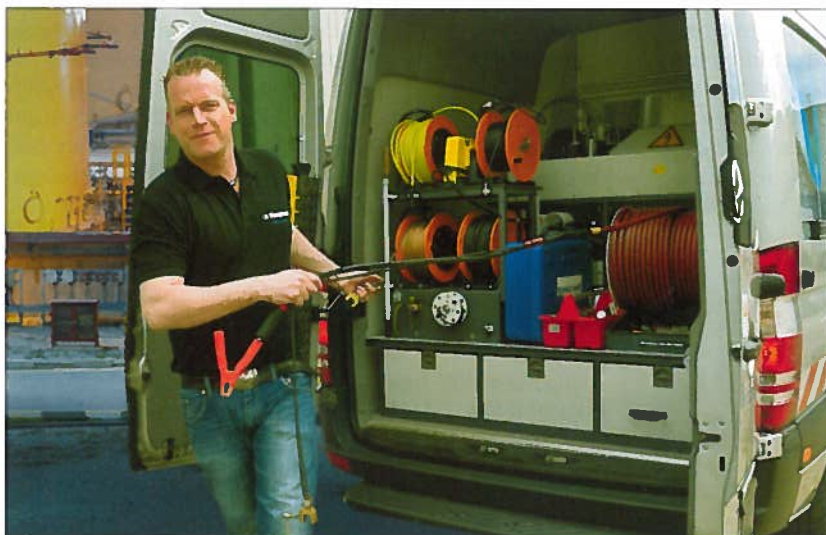
Bild 2: Das 24-Stunden-Einsatz-Team Koopmann war schnell vor Ort

Unser 24-Stunden-Service-Team wurde zu einem Störfall in einer Erdölraffinerie gerufen (Bild 2). Plötzlich, und ohne jede Vorwarnung fiel dort ein 20-kV-Mittelspannungskabel aus. Der Leistungsschalter, der die Hochdruckbehälter mit Energie versorgte, schaltete die Energiezufuhr ab. Mit

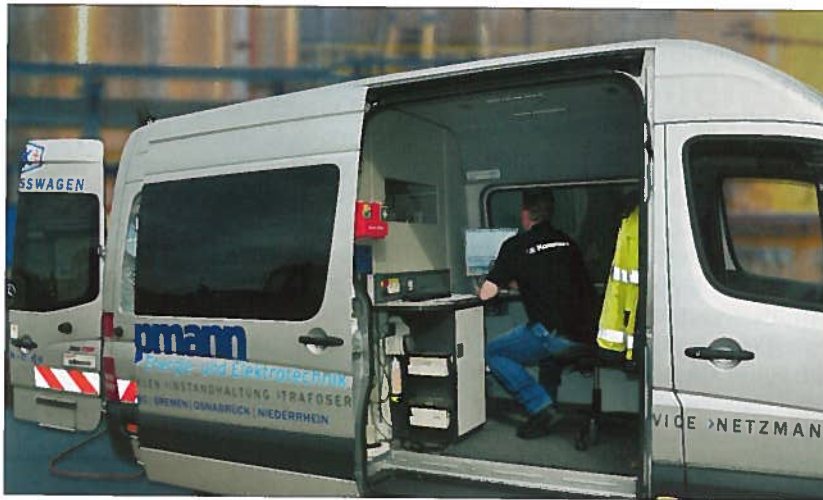
Bil 3: Die zentrale Steuerung des Centrix ermöglicht eine schnelle Abfolge aller notwendigen Prüfungen

Nun führten wir eine klassische Reflexionsmessung mit dem Teleflex VX von Megger durch (Bild 3). Das Ende des Kabels war dabei dank einer längenabhängigen Amplitudenverstärkung sehr einfach zu erkennen. Alle drei Phasen hatten keine Abweichungen voneinander. Das ist ein sicherer Hinweis dafür, dass es auf der gesamten Strecke vom Messpunkt bis zum Kabelende keine besonderen Auffälligkeiten gibt. Wir wurden also auch hier nicht fündig.

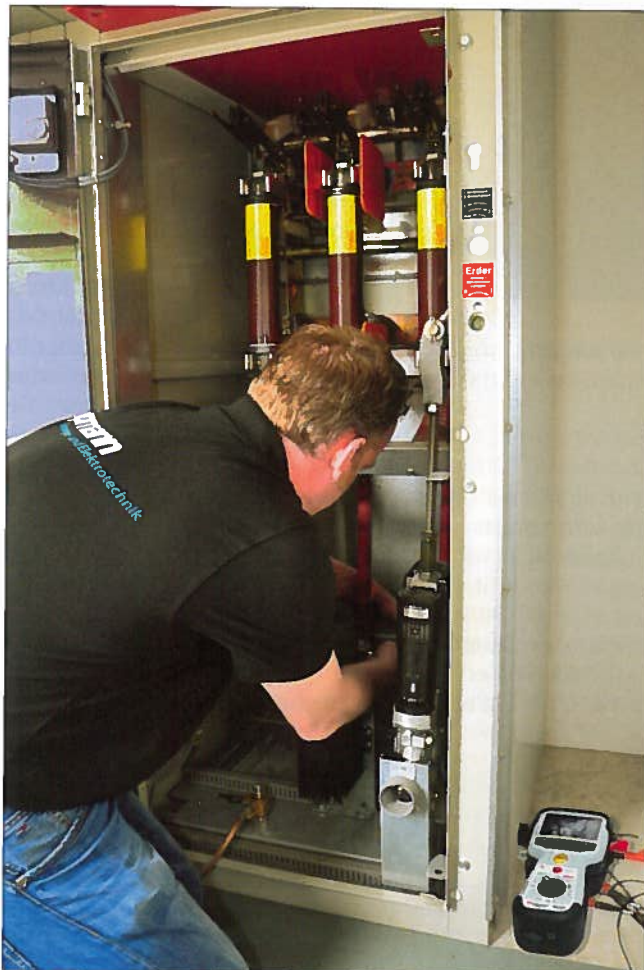
Bild 4: Der Einsatz des Niederohmmessgerätes MOM 2 wird vorbereitet

Trotz seiner handlichen Abmessungen stellt uns das MOM 2 (Bild

4) reichliche 200 A Prüfstrom zur Verfügung, mit denen wir so gut wie alle Anforderungen abdecken können. Doch auch diese wichtige Niederohmmessung am Leistungsschalter führte zu keinem Ergebnis.

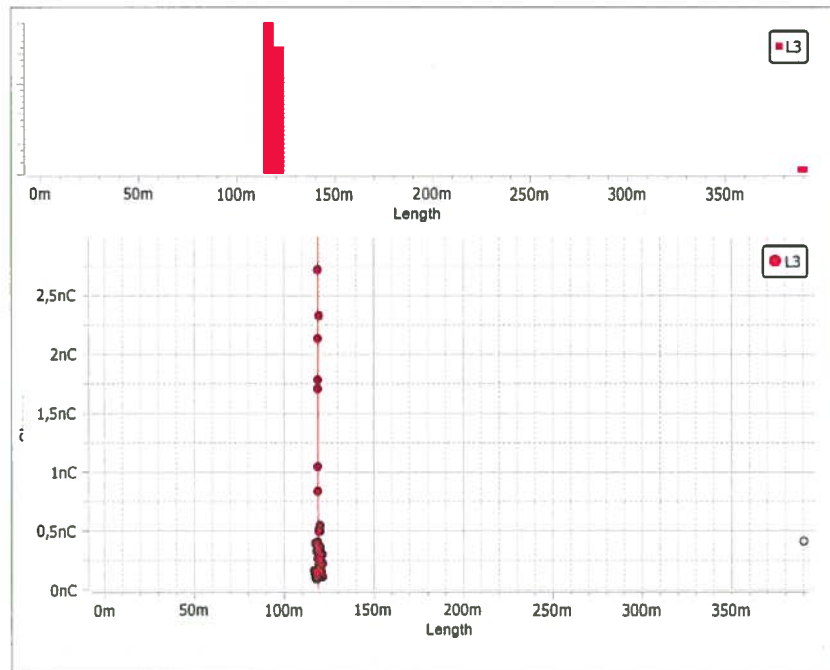
In der Grafik (Bild 5) sind eindeutige Teilentladungen an einer Muffe in 120 m Entfernung zu erkennen ( $x$ -Achse ist Kabellänge,  $y$ -Achse ist TE-Pegelhöhe). Bei intermittieren-

den Fehlern ist nach unserer Erfahrung nicht die Pegelhöhe entscheidend sondern die TE-Häufigkeit. Da es in diesem Fall nur diese TE-Schwachstelle gab, war hier die Erkenntnis, was letztendlich zu diesem intermittierenden Fehler geführt hat, leicht zu treffen. Der Fehler war gefunden.

Bild 5: Mapping für  $U \leq U_{Max}$  (L1, L2, und L3)

Und genau das zahlte sich in dieser Situation aus, denn jetzt kamen wir endlich dem Fehler auf die Spur. Plötzlich erkannten wir an einer Muffe starke Auffälligkeiten durch erhöhte TE-Pegel.

Anhand der vorbildlichen Dokumentation des Unternehmens konnten wir sofort feststellen, wo genau sich diese Muffe befand und von welchem Typ sie war: Es handelte sich um eine ölgefüllte Verbindungsmuffe in einem Papier-Massekabel. Das typische Fehlerbild mit »Wischern« passte ebenfalls zu diesem Muffen-Typ. Das musste die Ursache sein. Ohne weitere Verzögerung hat unser Team die Muffe sofort lokalisiert und ausgetauscht. Eine wiederholte VLF-Prüfung, vorgeschrieben nach VDE-Norm 0726 (HD XY) und eine weitere TE-Messung zeigten keine Auffälligkeiten mehr. Die Teilentladungen an der Muffe waren weg. Der Betrieb konnte sofort wieder vollständig aufgenommen werden und die Kabelstrecke ist seitdem nicht wieder ausgefallen.
